ПАСПОРТ ДОСТУПНОСТИ
объекта социальной инфраструктуры (ОСИ) № 01

АКТ ОБСЛЕДОВАНИЯ
объекта социальной инфраструктуры
К ПАСПОРТУ ДОСТУПНОСТИ ОСИ № 01

Муниципальное автономное учреждение дополнительного образования «Первомайская детская школа искусств» Щекинского района.

По адресу: **Тульская область, Щекинский район, р. п. Первомайский, проспект Улитина 15.**

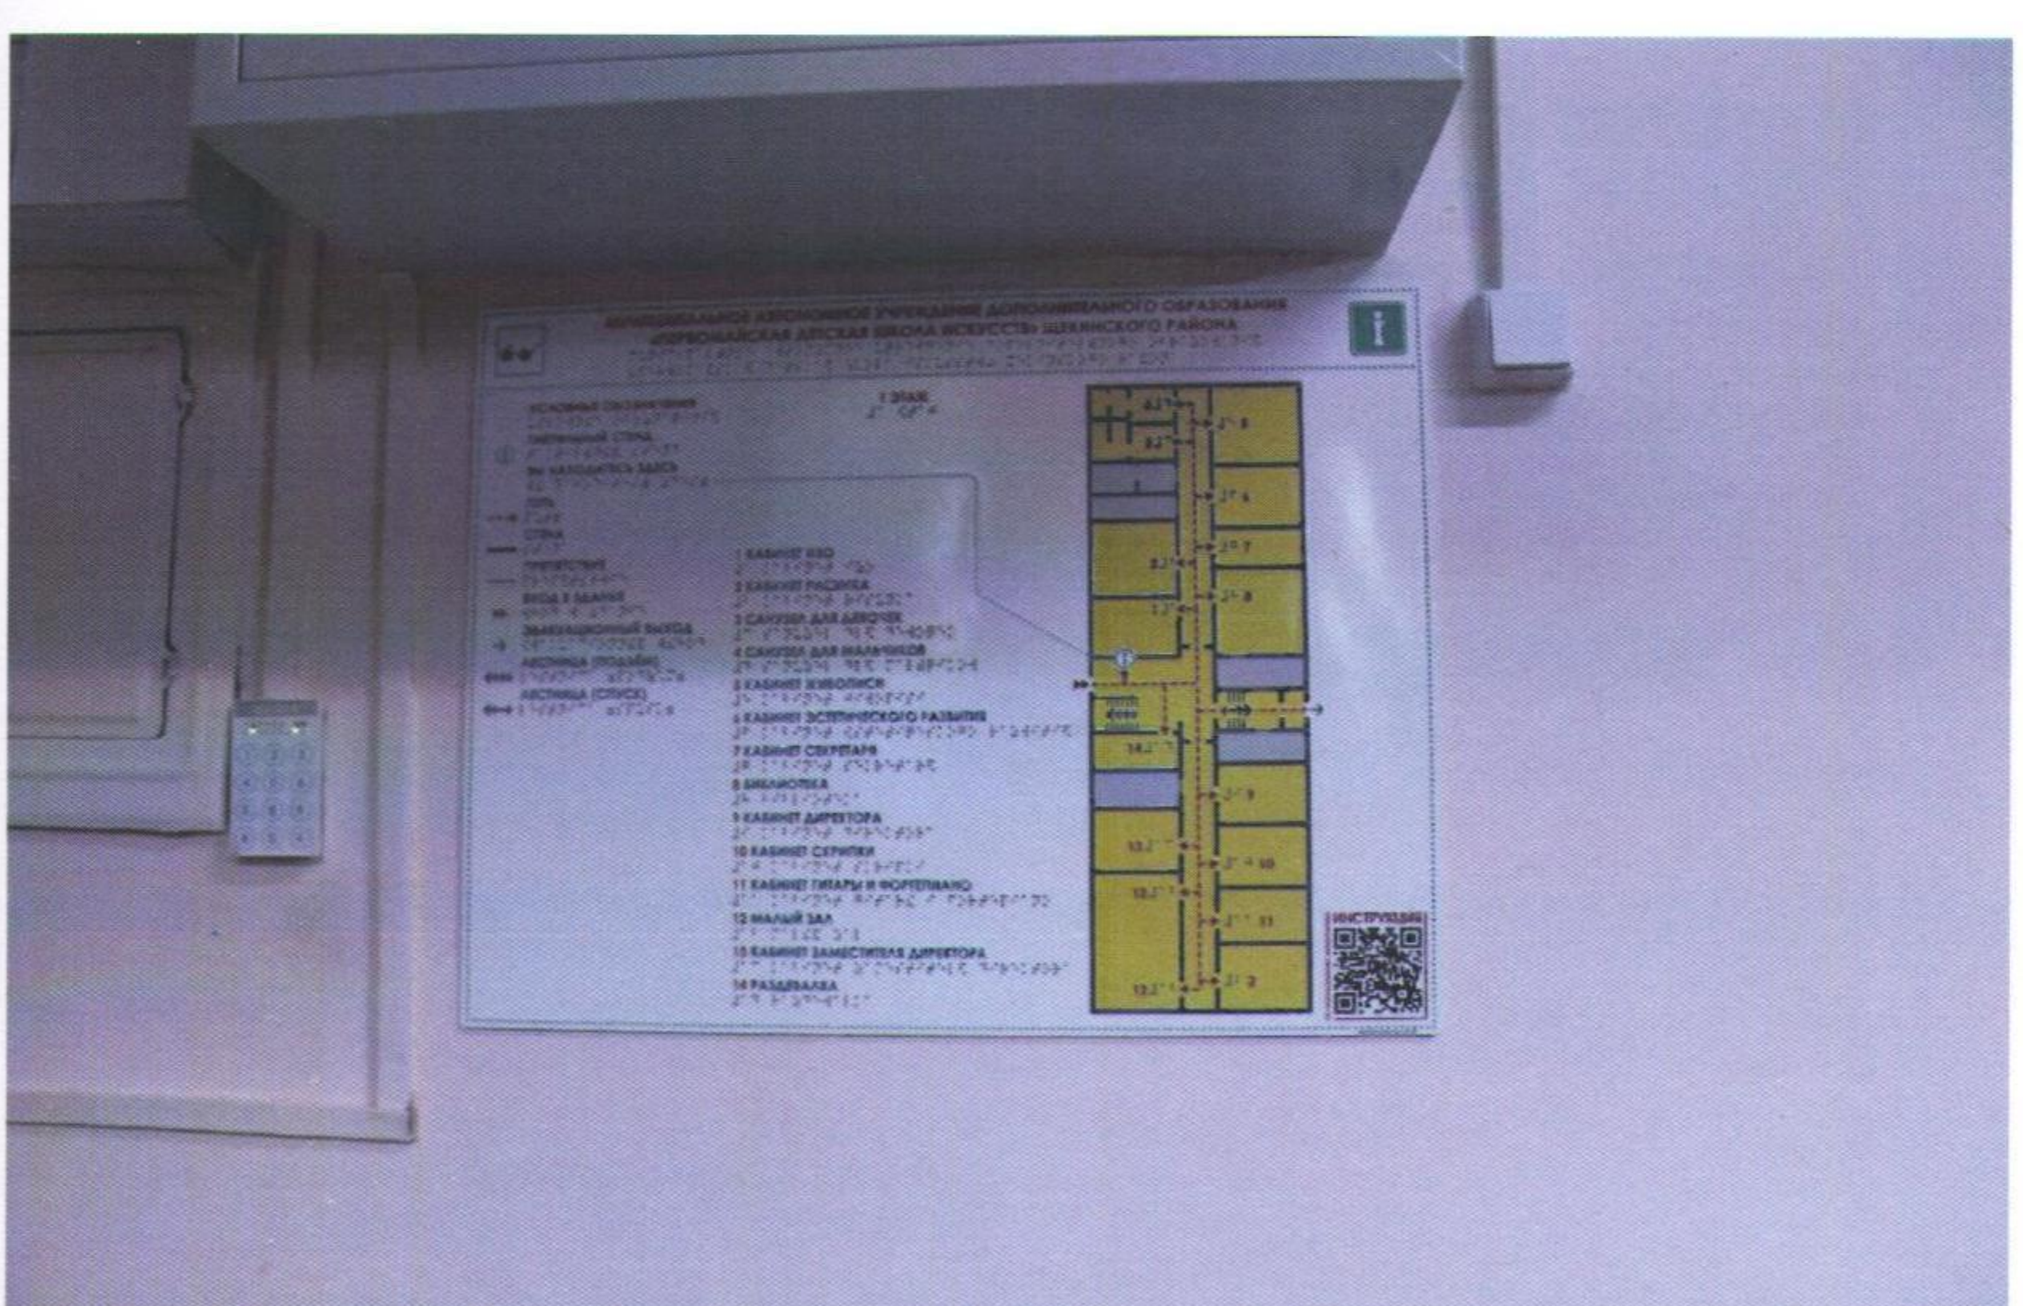
4

1.5	Автостоянка и парковка	нет		3,4, 5	Не выделены и не оборудованы места для парковки автомобилей инвалидов и МГН	К,О,С ,Г,У	Оборудовать автостоянку и парковочные места для автотранспорта инвалидов из расчета 10% от всех мест. Из выделенных мест оборудовать 50% специализированными местами для инвалидов размерами 3.6м*6.0м и 50% местами 2.5м*5.0м Оборудовать парковки вертикальными знаками «парковка для инвалидов» на высоте 2.1- 2,5м до нижнего среза знака, и «дублирование дорожного знака «Инвалид» на асфальтовом покрытии белым цветом, размерами 0.8м х 1.6м. На выделенных и оборудованных местах парковки для инвалидов размерами 3.6х6м рекомендуется предусмотреть горизонтальную разметку зон безопасности, для доступа к багажнику и автомобилю с подъемником, расположенным сзади. Ширина зоны безопасности 1.2м. Расположение зон безопасности: сзади вне зоны движения и сбоку между специальными парковочными местами. (параллельные полосы белого или желтого цвета). Специализированные парковочные места, расположенные рядом с основным входом на объект, дополнительно оборудовать знаками указывающие направление и зону действия знаков (8.2.5, 8.2.6 ПДД), либо оборудовать знаком каждое парковочное место для инвалидов. Рекомендуется фасад	Текущий ремонт Письмо в администрацию МО

знаков разместить перпендикулярно основному потоку автомобилей согласно схеме организации дорожного движения. (ГОСТ Р 52289, ПДД, ГОСТ 12.4.026, согласно СП 42.13330.2016 (ГОСТ 51256-2018)	
	Общие требования к зоне	Привести в соответствие с СП59.13330.2020 и СП 42.13330
